Composite polyvalent pour les applications de collage, d'étanchéification et de reconstruction

BELZONA®

1 1 1 1

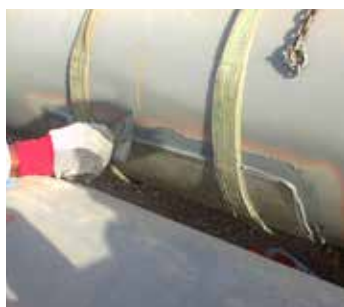
Collage et calage

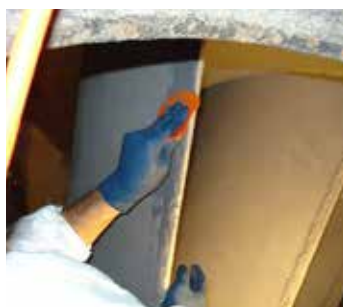
Moulage et reconstruction

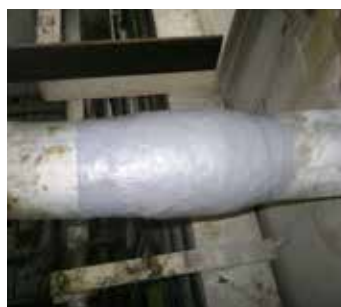
Frettage et réparation par plaques

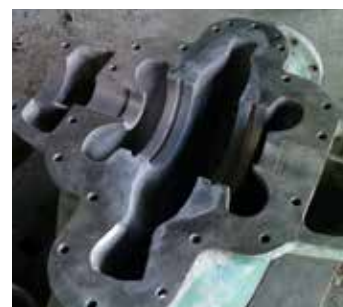
Étanchéification et colmatage
